## Sörvey Raporu

12.03.2025

Marintürk Pendik Marina / İstanbul

# Mangusta 80

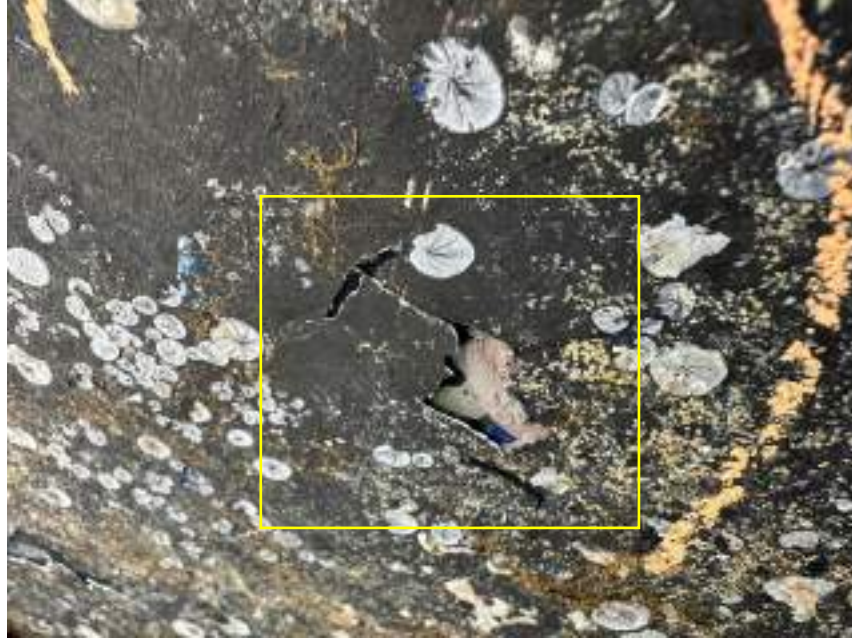
15

Zehirli boyada kalınlaşma var, Gövde zehirli boyalarda atmalar mevcut. Kara bakımında, karina zehirli boyası, kazınma isteyebilir.

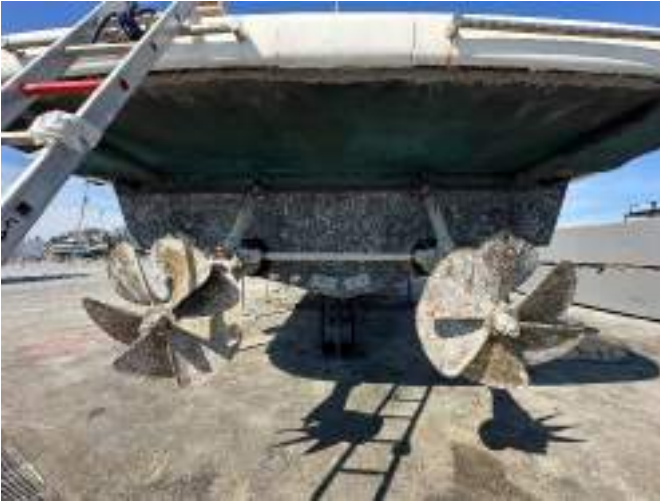
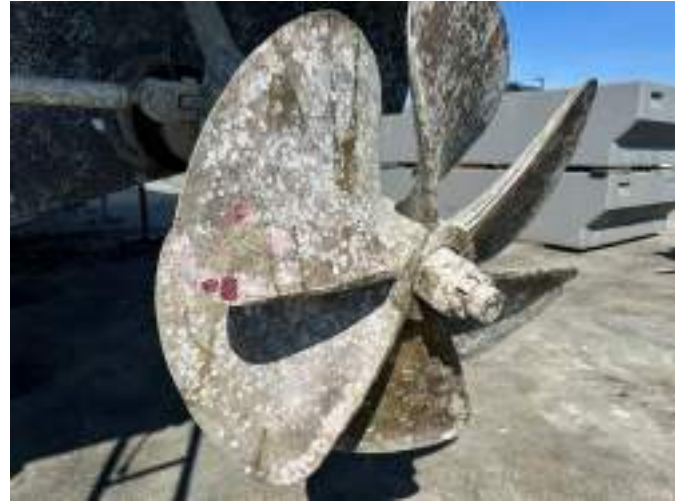
Teknelerin arkasındaki pervanelerde ciddi bir darbe görülmedi. Ayrıca pervanelerde galvanik korozyon izine rastlanmadı. Üzerlerinde oyuklar ve delikler yok. Ancak yeterli temizlik yapılmadığı için üzerlerinde kekamozların kafaları durmaktadır.

Teknenin her iki tarafında, altı kanatlı ve BPI 290353 numaralı pervanelerin takılmış olduğu görüldü. Pervanelerde hasar veya yamulma, uçlarında kırıklar görülmedi. Ayrıca galvanik korozyon aşınmaları da bulunmuyor. Pervaneler iyi durumdadır. Pervaneler Türk malı değil. Sonradan orijinali ile değişip, değişmediği hakkında yeterli bulgu bulunamadı.

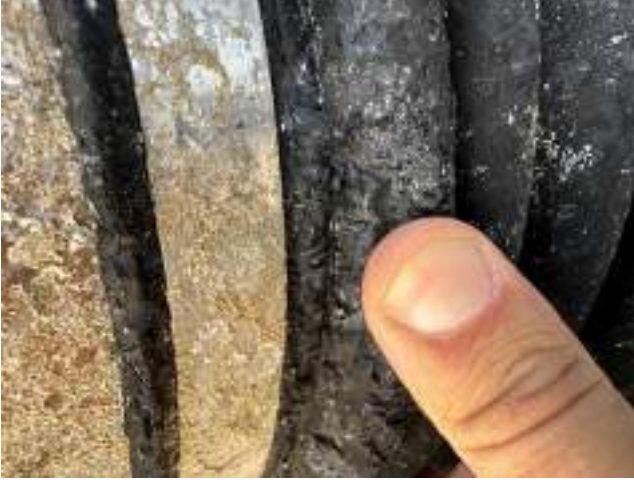
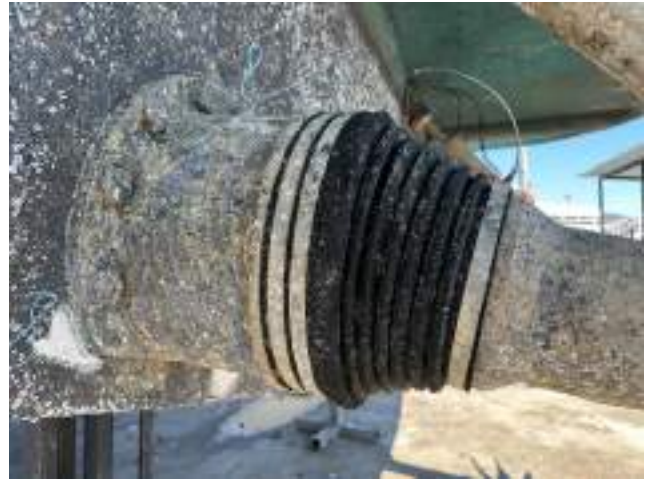
6	Arneson körükleri iyi durumda değil. Körük'te çatlamalar var. Körüklerin değişim zamanı gelmiş. Kara bakımı sırasında değişmeliler.
7	Arneson hidrolik pistonlarının üzerinde soyulmalar var. Suyun altında kalan bu hortumların patlaması, dümen hakimiyetinin kaybolmasına neden olacaktır. Gerekli kontrol ve değişimlerin yapılması gereklidir.

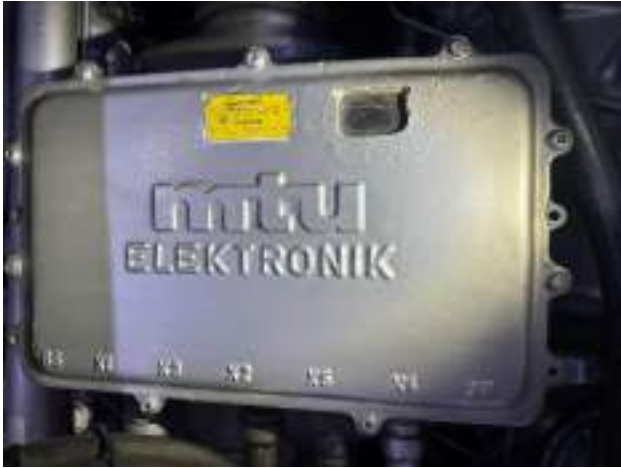
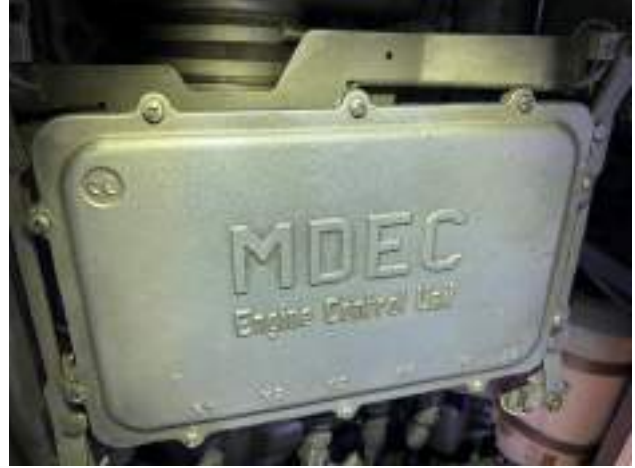
Yukarıdaki fotoğrafta görüldüğü gibi makinaların üzerindeki elektronik kutular farklı. Bu durumda, makinaların aynı seri olmadığı ve yıl farkı olduğunu göstermektedir. Makina dairesi sintinelerinde yoğun siyah yağ görüldü. Bunun kök nedeni anlaşılamadı.

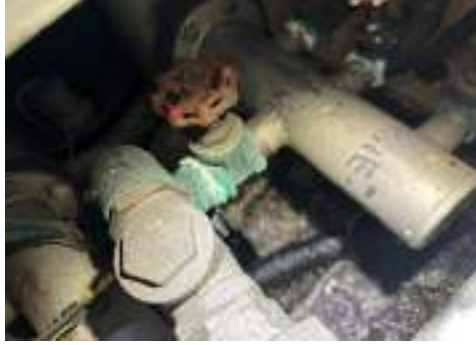
**8**

Makina dairesinde, kıçta bulunan arneson vanası çürümüş. Değişmesi gereklidir.

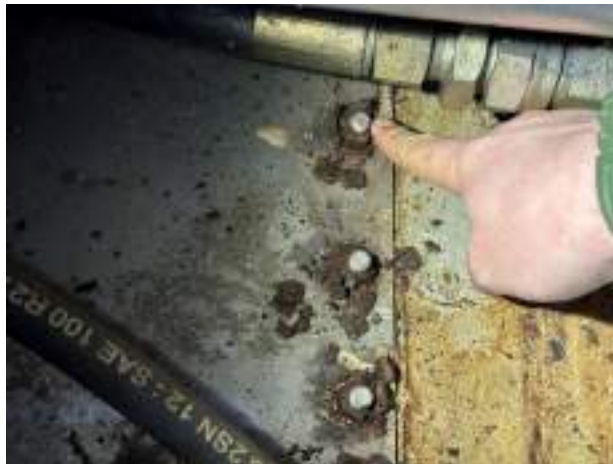
**4**

Yakıt tankı kapağının somunları paslanmış , korozyon olmuş ve şekil bozulması başlamış. Tutma özelliklerini yitirmişler. Sancak tarafta, makina dairesi zeminde bulunuyor.

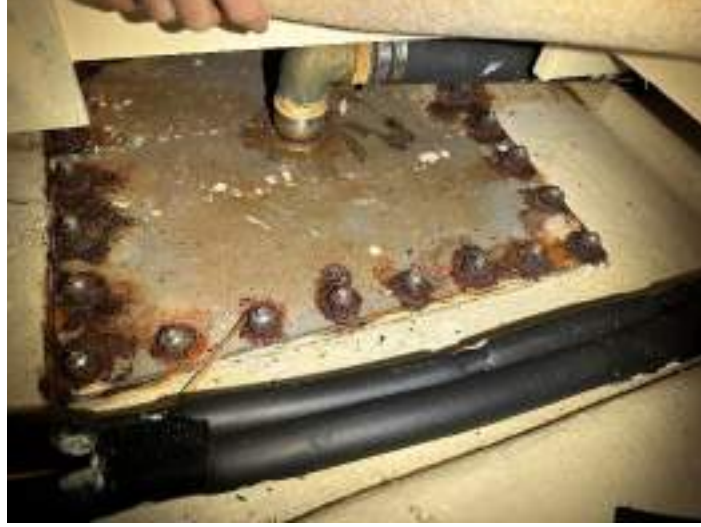
**13**

Kiç kamaradaki su tankının üst somunları çürümüş, üst kapak çevresi somunlardır. Tank tam doldurulduğunda kaçak olabilir.
