## Sörvey Raporu

12.03.2025

Marintürk Pendik Marina / İstanbul

# Mangusta 80

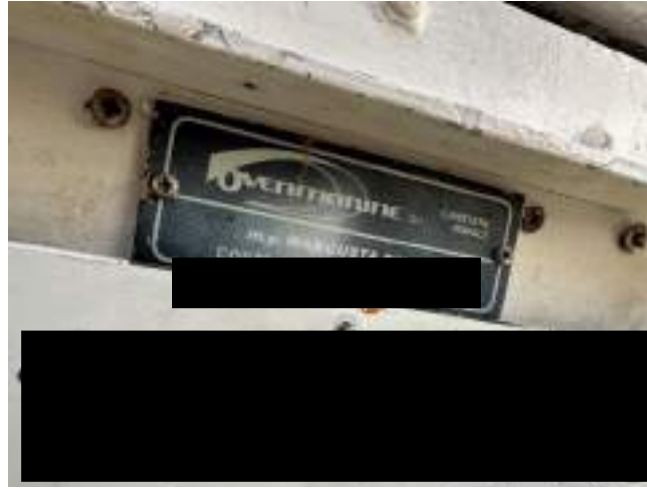
**1**

Teknenin, orjinal HIN(gövde) numarası görülmedi ve HIN numarası olması gereken yerinde değil. Teknenin arkasına, sonradan yapıştırılmış DLZ13919L812 çıkartması yapıştırılmış. Resmi liman otoritelerin yönetmeliğine göre çıkartma tarzı seri numaraların resmi geçerliliği yoktur. Bu Amerikan Bayraklı'yken almış olduğu register numarasıdır. Bu numaraya göre zaten 2012 yılı görünüyor. Teknenin üreticisinin vermiş olduğu gerçek HIN yani gövde numarasının nerede olduğunu kanıtlayan hiç bir belge veya etiket görülmedi. Aynı zamanda teknenin CE plakası veya resmi olarak su hattı boyu 24 metreden büyükse, olması gereken Loyd plakası görülmedi. Mevcut teknenin üretim sınıfı da görülmedi. Teknede plaka olarak, tek bulduğumuz metal plaka, makina dairesi girişinde bulunan 1998 yılı olduğunu belirten ve gövde numarasının 24 olduğunu belirten plakadır. Ayrıca Türk Liman bağlama kütüğünde teknenin seri numarası da yazmıyor. Bu teknenin bağlama kütüğü çıkarıldığı için Türk Bayraklı olarak satışına engel bulunmamaktadır. Ancak ileride bir yabancıya satışı sırasında, orjinal HIN numarası talep edilecektir ve ihtiyaç olacaktır. Türk Bayraklı teknelerin, yabancı bayrağa geçişine, bir çok kez şahit olduk.

Teknenin, üreticinin verdiği HIN (gövde seri numarası) yok, montajlı veya ayrı olarak görülmedi. Teknenin gerçek üretim yılını ve durumunu bilemiyoruz.

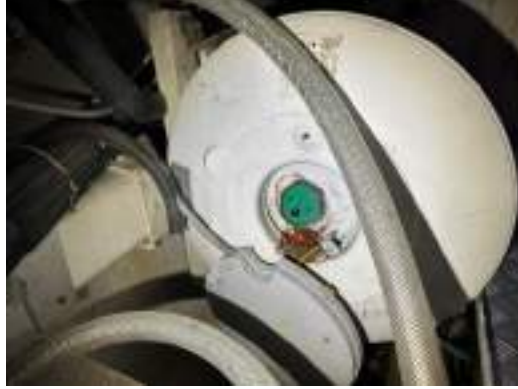
**11**

sancak taraftaki çalışıyor. O yüzden iskele taraftaki boilerin sigortası, makina dairesi panesinde, güvenlik amaçlı bantlanmış.

İskele boiler çalışmıyor, iptal edilmiş, pas akıntıları var, alttan su kaçırıyor.

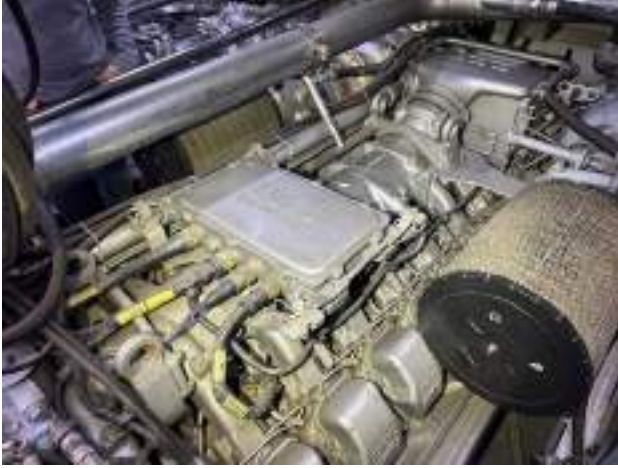
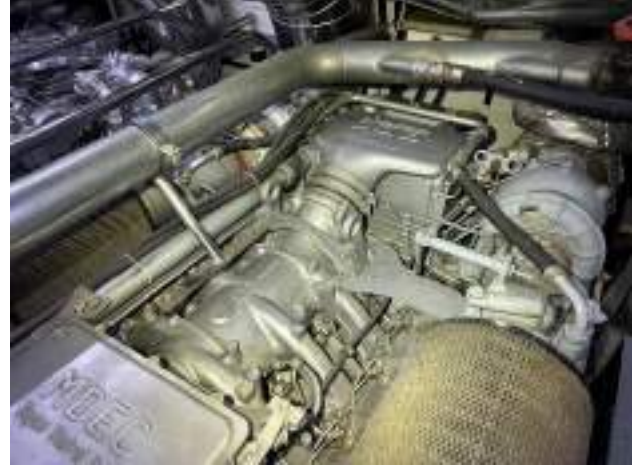
3

Teknenin 1998 model olduğu beyan ediliyor. Makina dairesindeki bir plakada da 1998 yazıyor. Eğer öyleyse, iskele makinanın seri numarasında 2002 üretim yılı yazıyor. İskele makina sonradan değişmiş. Sebebi bilinmiyor.

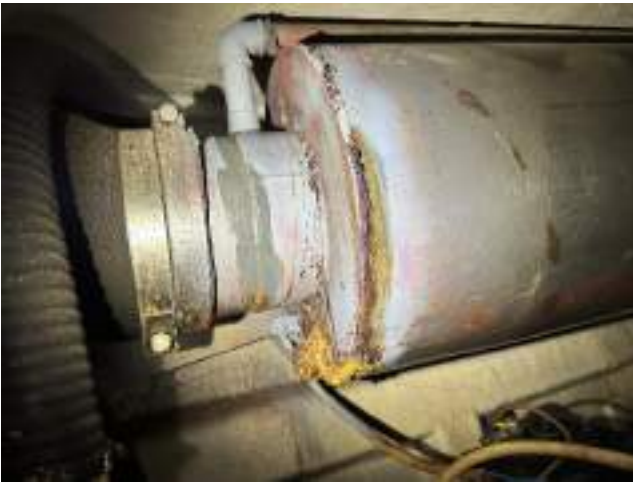
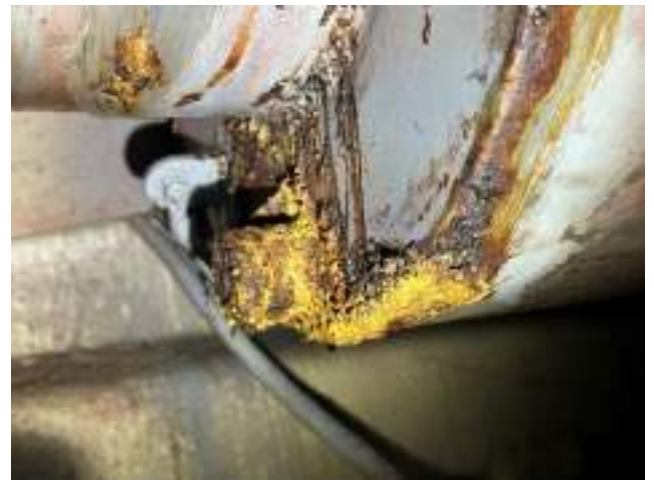
2

Arneson makine su atış egzoz susturucular çürümüş, önemli bir durumdur. Her iki tarafta durum aynıdır. Bu bölgelerden ciddi pas akmaları ve çürümeler var. Su kaçağı artarsa, makine dairesine su gelecektir. Bu bölgelere ulaşım yapılması ve tamir edilmesi çok zordur. Makinaların veya jeneratörün sökülmesi gerekebilir.

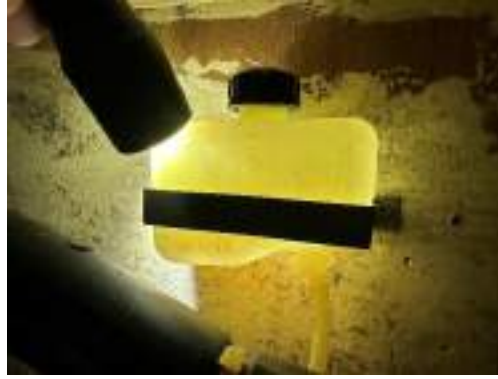
Baş pervane sistemi mevcut ancak kıç pervane sistemi yok. Baş pervane, BCS marka ve hidrolik sistem. Hidrolik tankı ve hidrolik pompası, makina dairesinde sancak tarafta bulunuyor. Baş pervane sisteminde metal parça fırlatması, farklı bir ses veya çalışmalarında sorun görülmedi. Seyir testi sırasında kontrol edildiler. Sorunsuz çalışıyorlar. Su kaçakları yok. Alarm vermiyorlar. Baş manevra pervaneleri ayarlanabilir tip değil. Karadaki kontrollerinde bronz metal kanatların olduğu ve kanatlarında kırık olmadığı görüldü. Her pervane toplamda dört kanat. Salon kaptan bölgesinden kumanda edilebiliyorlar. Ancak hidrolik baş pervanesinin, yağlayıcı tankının boş olduğu görüldü. Buna yağ eklenmesi gerekmektedir.

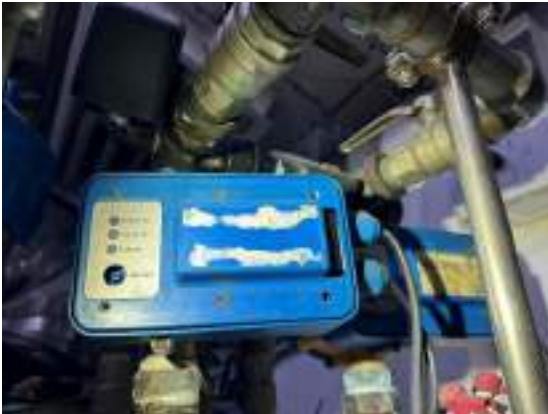
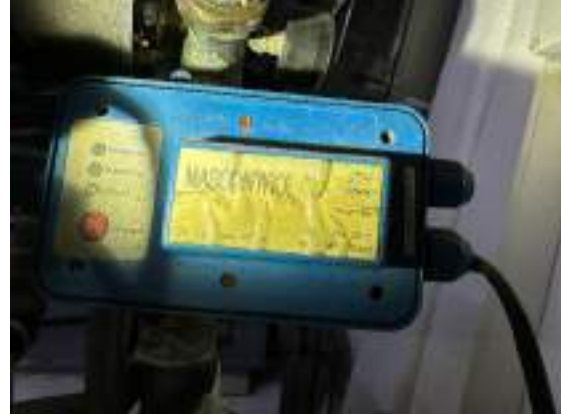
Tatlı su tanklarında, ve pis su tanklarında kaçak görülmedi. Tatlı su ve siyah su tankları doldurulamadı ve kaçak testi yapılamadı. Makina dairesinde çift olması gereken hidraforlardan birinin söküldüğü ve yerinde olmadığı görüldü. O yüzden su debilerinde düşme olduğu görüldü.

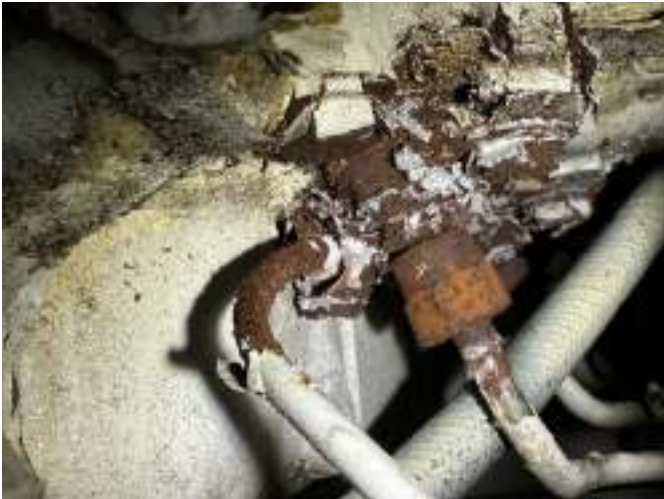
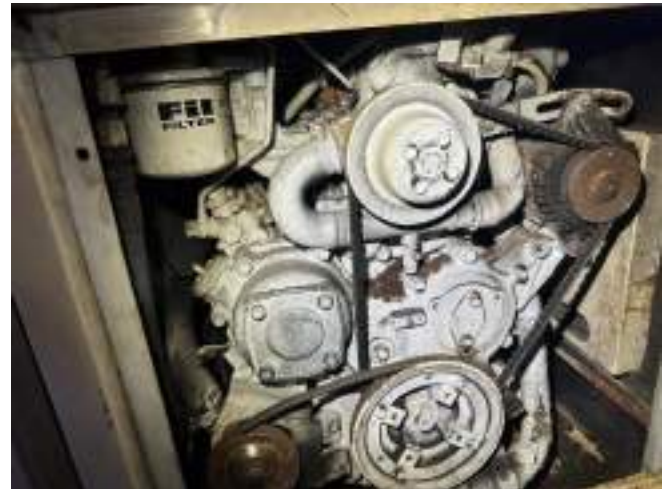
Tekne üzerinde, makina dairesinde iki adet Kohler marka jeneratör mevcut. Jeneratörlerin 17KVA oldukları tahmin ediliyor. Üzerlerinde etiketler görülüyor. Jeneratörlerin çalışma saatlerinin 5000'in üzerinde olduğu ancak 2009 yılında bile yapılan bakımlarda jeneratör saatlerinin 4277 olduğu, bakım etiketinden görülmüştür. Bunlar analog saatler olduğu için sonsuz döngüdedirler ve jeneratörler ilk on bin saati devirmiş olabilir. Özellikle sancak jeneratörün durumu oldukça kötü görünüyor.

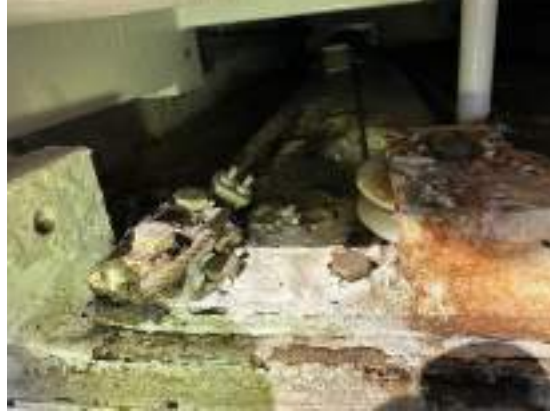
Pasarella sistemi çalışıyor ancak takılma yapıyor. Pasarella iç bölgesi paslanmış. Pasarellanın marka etiketi ve seri numarası bulunamadı. Uzaktan kumandası görülmedi. Havuzlukta, iskele kış taraftan kumanda edilebiliyor. Pasarella çıkarken takılma yapıyor ve sesli tak tak seste yapıyor. Ayak ile itildiğinde dışarıya doğru çıkması sağlanıyor. Pasarella bu şekilde kullanılamaz ve tamir edilmesi gereklidir.

20 Pasarella takılma yapıyor, çıkarken ayak ile iterek açmak gerekiyor.
